某农村公路涉水填方路堤病害处治方案研究

摘要:以中部地区某涉水农村公路填方路堤病害为例,通过现场调查、路面检测、地质勘察等手段,分析其成因、发展历程与稳定性,结合病害特征及涉水公路建设实际,提出挡墙外侧加固、钢花管注浆+微型桩加固、加固土桩及桩帽+混凝土桩加固等处治方案,并对各项方案进行比选分析,为后续类似农村公路病害处治提供有益参考。

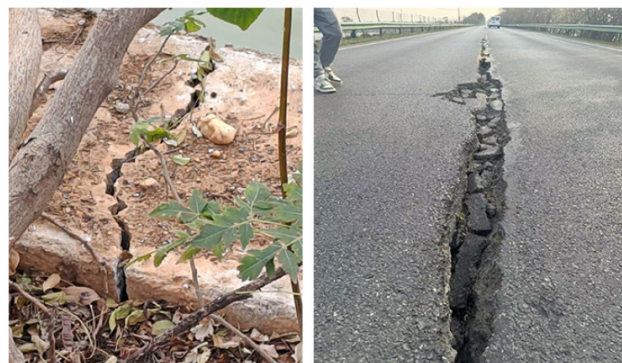
图2 挡墙及路面病害特征图

病害。其中挡墙局部出现不规则竖向裂缝,裂缝宽度约1cm,同时挡墙顶外倾约8~10°。路面中心线出现长、大纵向裂缝,部分严重路段裂缝最宽处达21mm,连续纵向裂缝长度约1.9km,贯穿路面结构层,裂缝两侧出现约6.2cm高的错台,如图2所示。

2024年底，路段两侧增设限高支架，对重车进行分流后，病害发展趋于缓慢；结合该涉水农村公路的扩建背景，现场病害发展情况、路面检测报告及地勘检测结果综合分析，可得知：该涉水农村公路基于既有的机耕路进行扩建，新旧路基拼接缝位于扩建后的路面中心线位置，拼宽后的半幅路基位于湖泊湿地一侧，该半幅路基在路基填土及行车荷载的作用下固结沉降时间要短于另外半幅，引起新旧路基之间存在差异沉降。地基中含6~13m厚的软弱土层，其中以淤泥质软土为主(呈流塑状，强度低，压缩性高)，地基承载力只有45~65kPa；老路拼宽时地基只是进行浅层换填/滚填处理；2021年维修时只对路基进行2m深的注浆加固。随着经济的发展，交通量随之增加，特别通往城区方向的货车基本为满载状态，导致临湖泊

一侧开裂程度增加，公路用途与规划脱节导致开裂程度及挡墙位移加重^[2]。挡墙基础采用的是浅层换填，未做深层软土加固处理，因此挡墙存在一定的沉降。外加临湖侧半幅路基的沉降，导致挡墙出现开裂及外倾现象。

因此本次维修加固的重点是针对路基拼接缝及发生沉降的半幅路基，兼顾考虑路基的横向蠕变问题。
