朔准线高陡路堤边坡失稳机理及整治对策

尚宏世

中国铁路太原局集团有限公司朔州工务段

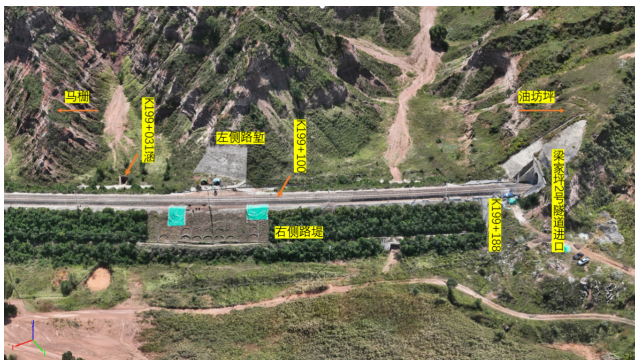
图 1 朔准线 K199+035~K199+190 段全貌图

朔准线 K199+035~K199+190 段线路为半填半挖的路基段, 右侧路堤边坡为二级坡, 总坡高 10.9m, 一级坡高 8m, 坡率 1:1.75, 坡面系浆砌片石拱形骨架护坡, 一级平台设一宽 0.4m, 深 0.4m 的平台水沟, 平台宽 1.4m, 二级坡坡高 2.9m, 坡面系浆砌片石拱形骨架护坡, 坡面植被发育, 坡脚外侧为自然农田。线路左侧为挖方路堑和路堤边坡, K199+031 处为 1 孔净高 1.5m, 净宽 1.5m 的盖板箱涵, K199+155 处为 1 孔净高 2m, 净宽 4m 的盖板箱涵由于线路右侧地势淤积抬高, 涵洞及出口范围内淤积, 排水不畅。

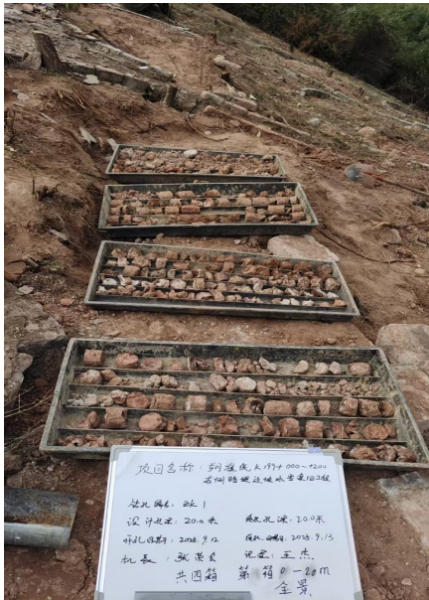
图2 朔准线 K199+035~K199+190 段路堤补砌照片

朔准线 K199+050~K199+100 段右侧路堤发生了滑移变形破坏, 坡面骨架护坡整体下移, 变形后缘位于路肩处, 剪出口位于一级平台的水沟内沟帮, 形成前缘坡体鼓胀挤压变形, 坡体变形导致挤压坡脚水沟变形开裂, 致使水沟失去排水功能, 造成排水不畅, 现场采用防水布等临时措施防护。

下错变形产生的剪切裂缝自路肩后缘裂缝向左右两侧延伸至一级平台处, 一级平台处可见有明显的错断变形。一级平台至坡脚范围内无变形迹象。病害发生后工务段对坡面采用彩条布苫盖的方式进行临时防护。

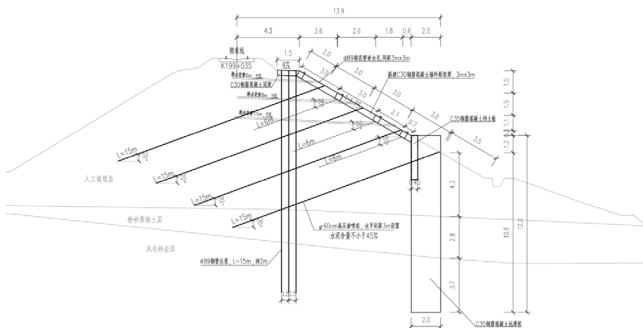
图3 朔准线 K199+050~K199+100 段设计方案

因此, 本工点的病害是由于坡脚长期积水软化和短期强降雨下渗形成上层滞水影响下, 形成高含水路基, 并沿填土与原状土顶面产生的路堤滑塌变形, 若不加以整治, 将危及行车安全。

(1) 朔准线 K199+035~K199+190 右侧一级坡面清除坡面植被及溜坍体, 采用高压旋喷桩加固路基, 旋喷桩长 15m, 自路肩向下 1m (斜长 2m) 开始

布设, 间距 3m*3m, 采用 $\phi 60\text{cm}$ 孔, 水泥含量不低于 45%。

(2) 朔准线 K199+035~K199+190 右侧一级坡距离线路中心线 13.9m 处采用 $1.5\text{m} \times 2\text{m}$ 的 C35 钢筋混凝土矩形人工挖孔抗滑桩加固, $L=12\text{m}$, 外露 1.2m, 埋深 10.8m, 桩心间距 5m, 桩间采用 C35 钢筋混凝土桩板进行防护, 高 3m, 厚 0.45m, 配 2 层钢筋网。

(3) 朔准线 K199+035~K199+190 右侧一级坡在完成旋喷桩注浆和抗滑桩施工后, 采用 C30 钢筋混凝土锚杆框架梁对坡体进行加固, 框架梁截面尺寸 $0.35\text{m} \times 0.4\text{m}$, 框格尺寸 $3\text{m} \times 3\text{m}$, 锚杆采用 $\phi 32$ 钢筋锚杆, 钻孔孔径 $\phi 110$, 自路肩向下坡面布设三排 $\phi 89\text{mm}$ 钢花管泄水孔, 间距 $3\text{m} \times 3\text{m}$, 自路肩向下依次长 6m, 8m, 11m, 钻孔孔径 $\phi 110$ 。

(4) 朔准线 K199+035~K199+190 右侧路肩增设 3 排 $\phi 89$ 的竖向钢花管加固, 钻孔孔径 $\phi 130$, 顺线路方向间距 2m, 垂直线路方向 0.5m, 梅花形布置, 靠近线路中心线的第一排距离线路中心线距离不小于 2m。右侧路肩设置 1.5m 宽 C30 钢筋混凝土冠梁, 钢化管深入冠梁内部。
